**耐震住宅100%全国大会  
基調講演1  
「熊本地震の被害検証と今後の課題」**

**日経ホームビルダー 編集長 桑原豊**

# 「熊本地震の被害検証と今後の課題」

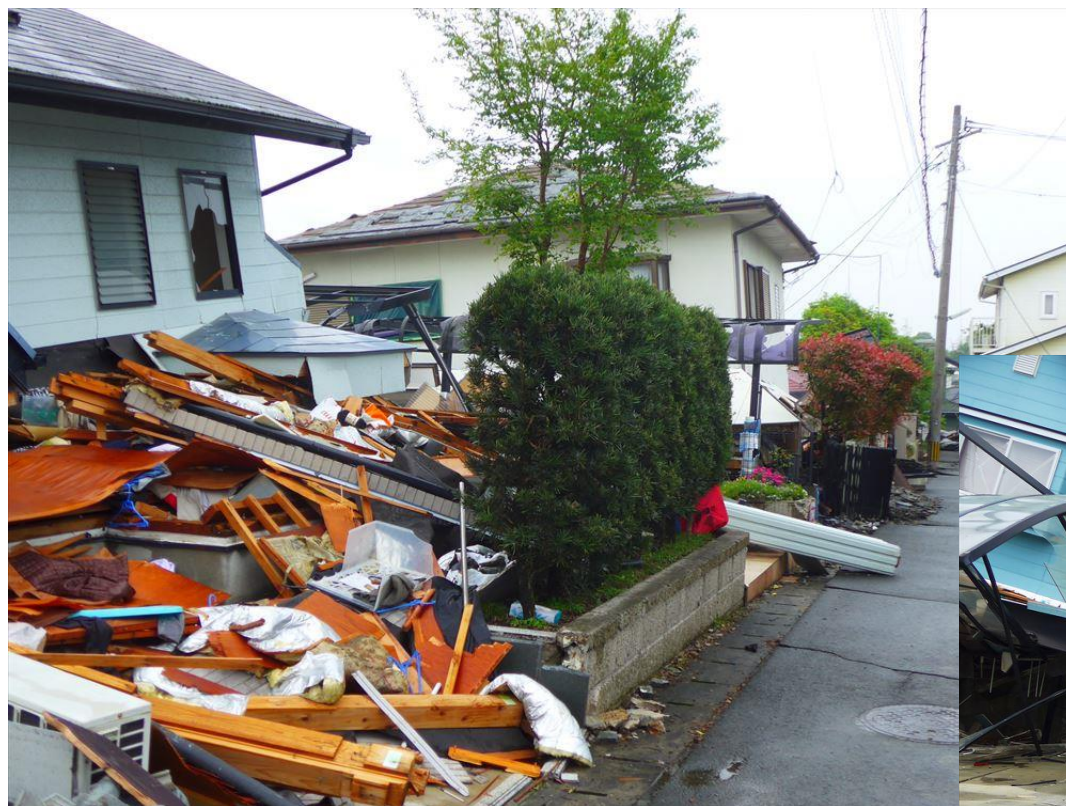
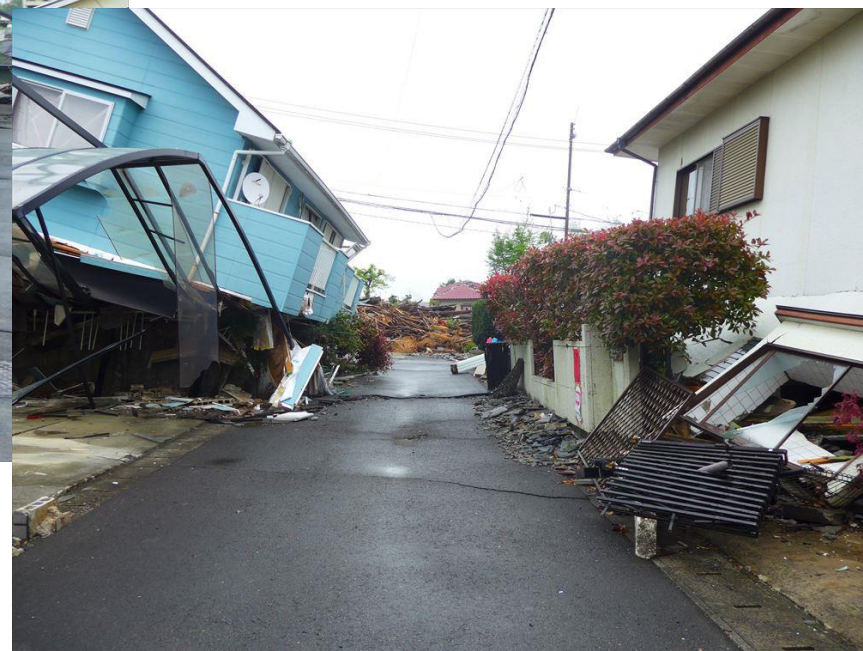
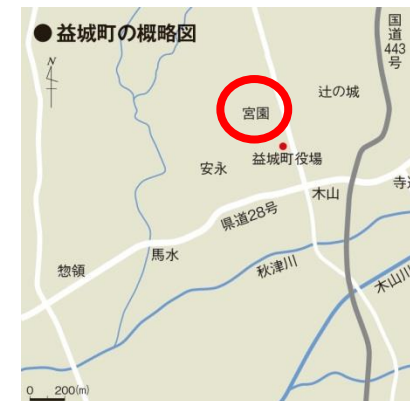
- ・ 宮園地区南側の被害
- ・ 倒壊率がきわめて高かった「全壊地帯」

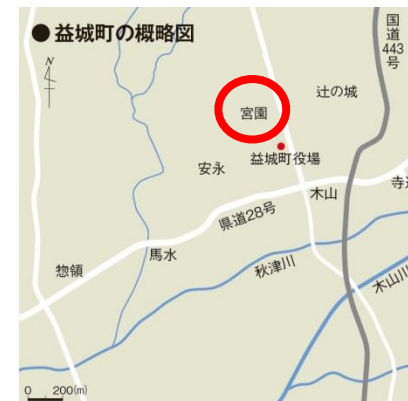
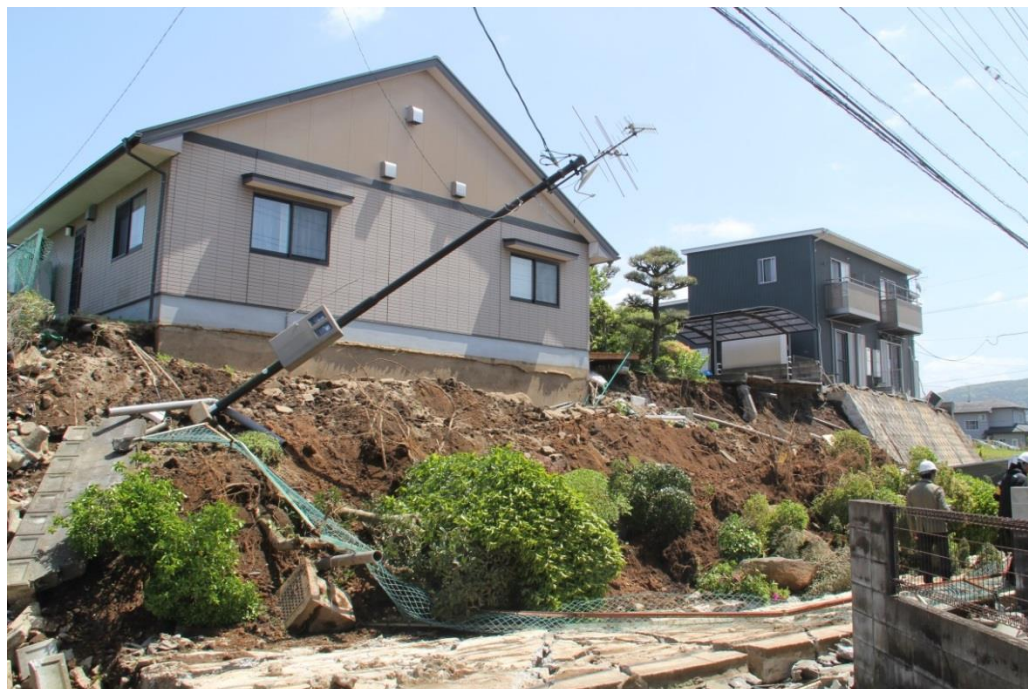
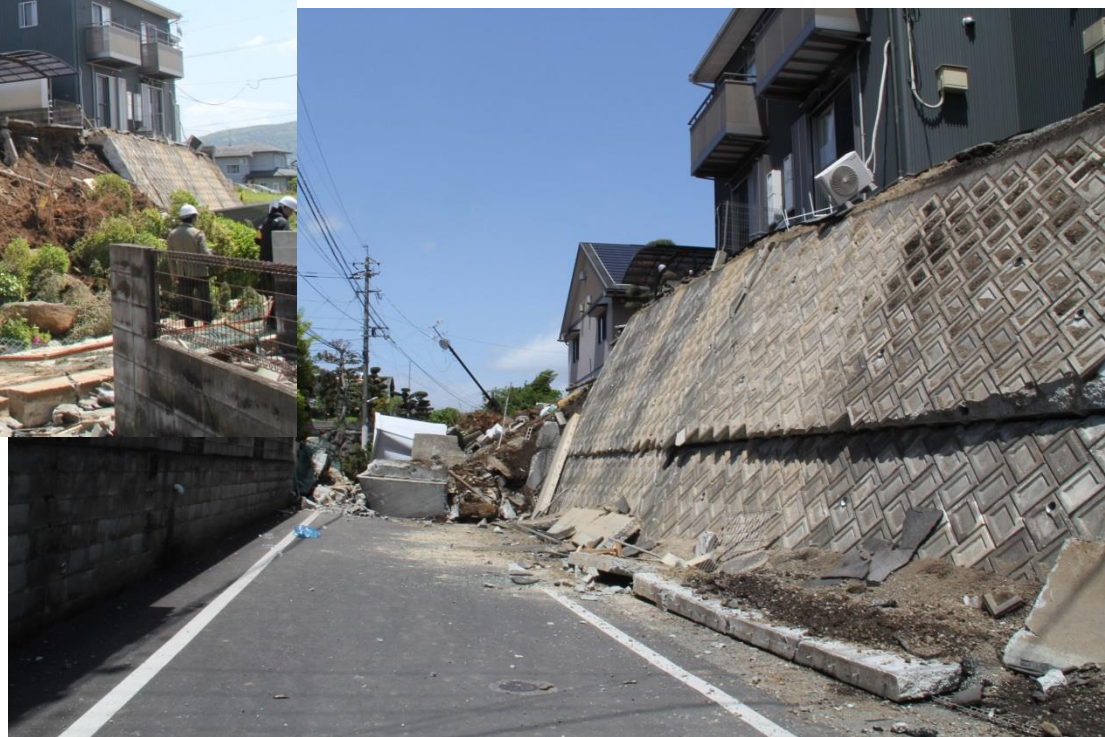
- ・ 宮園地区北側の被害
- ・ 丘陵地の法面崩壊が目立った

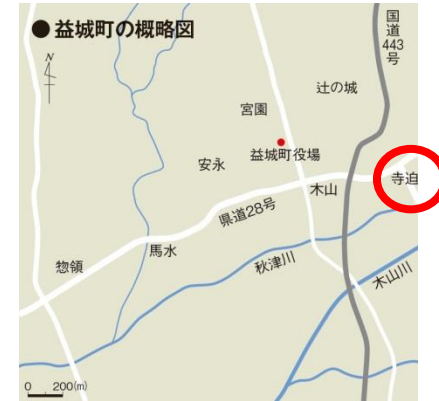
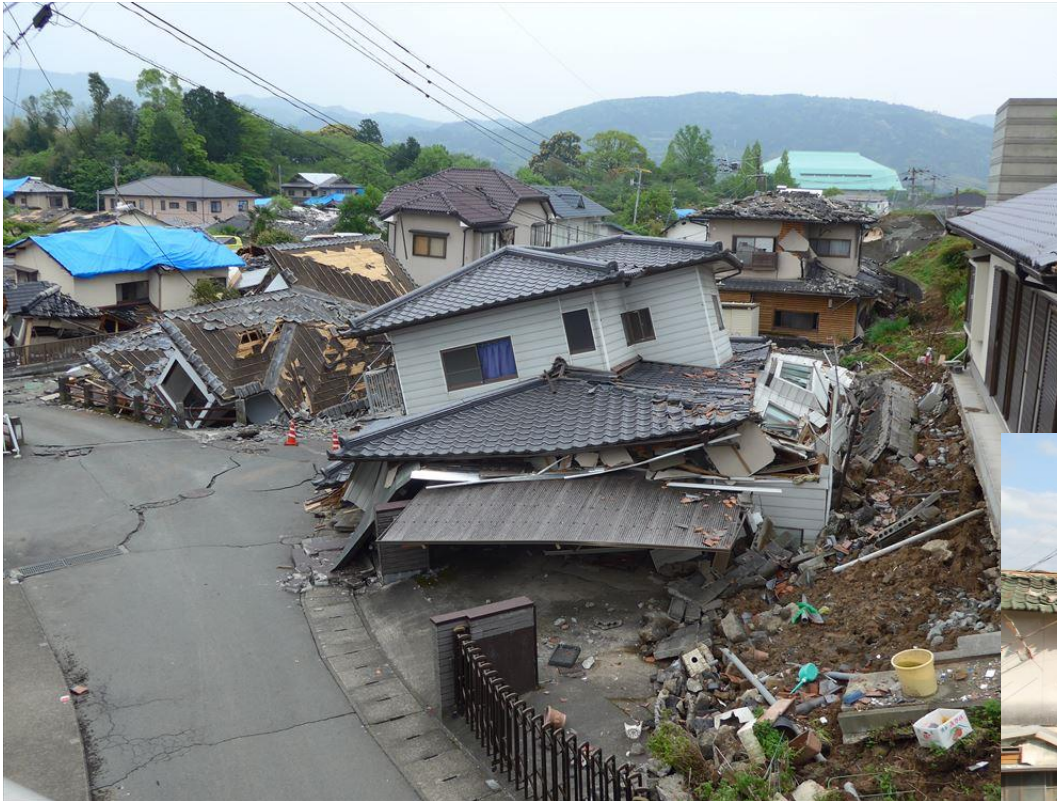
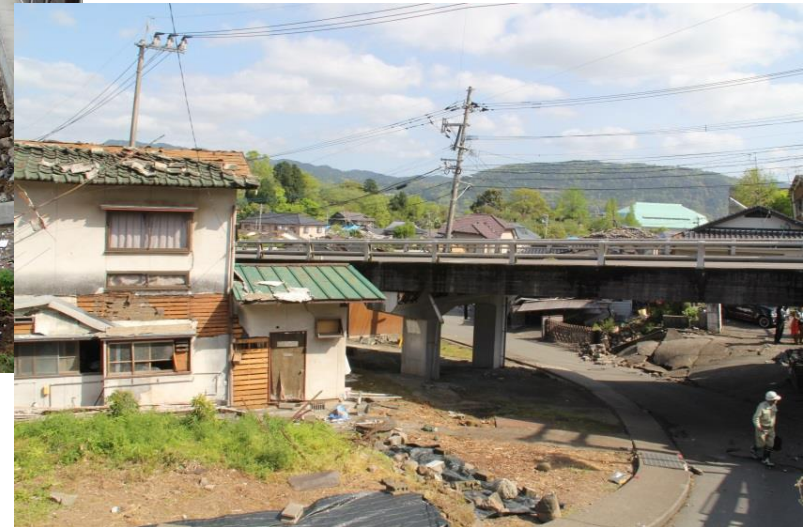
- ・ 寺迫地区の被害
- ・ 国道28号線沿いに大きな被害が各所で発生

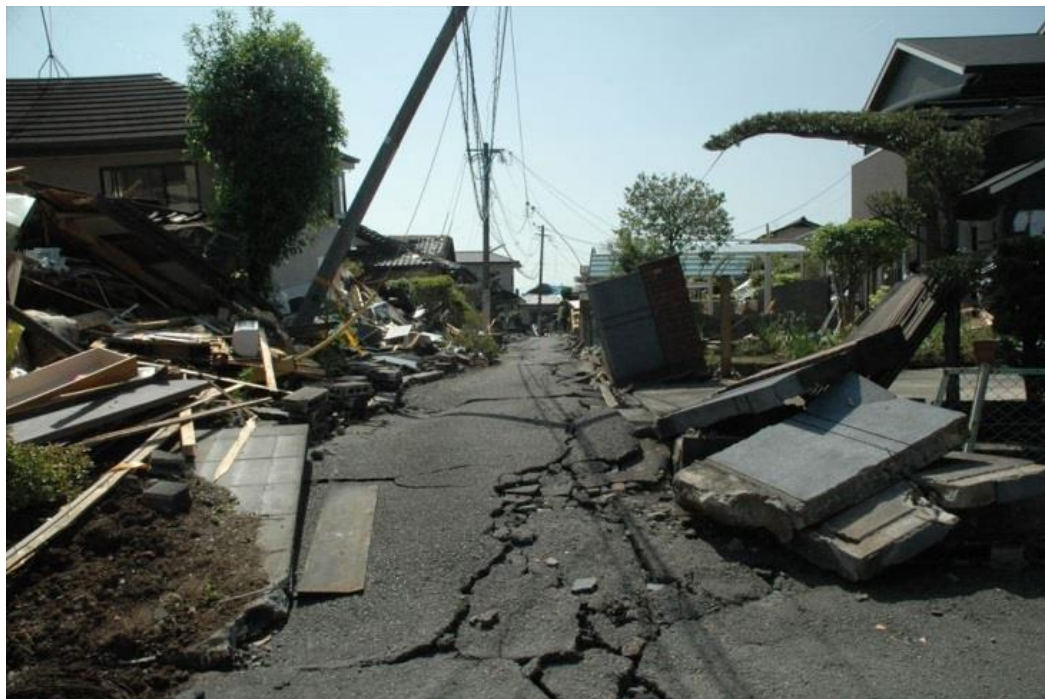
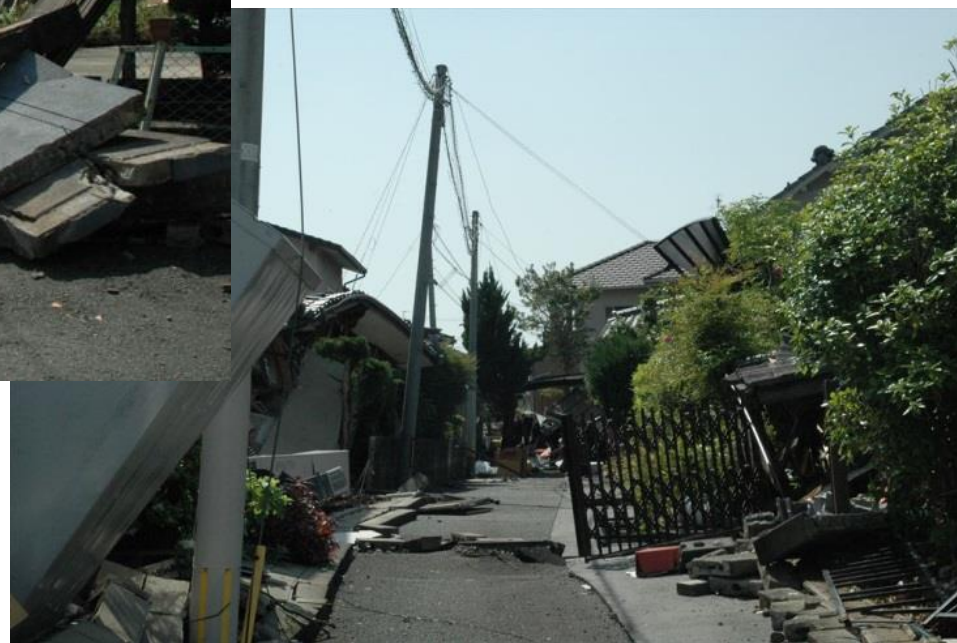
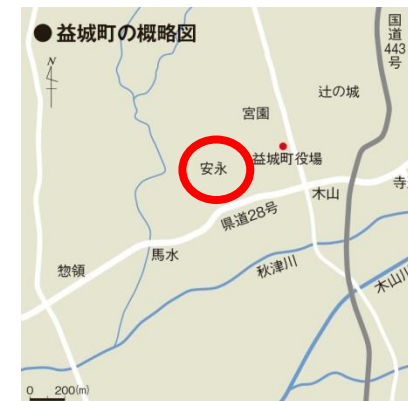
- ・ 安永馬水地区の被害
- ・ 国道28号と秋津川の間には大きな被害

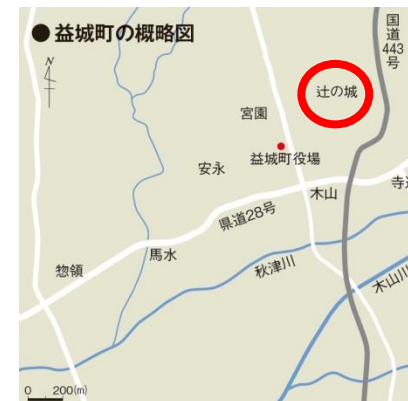
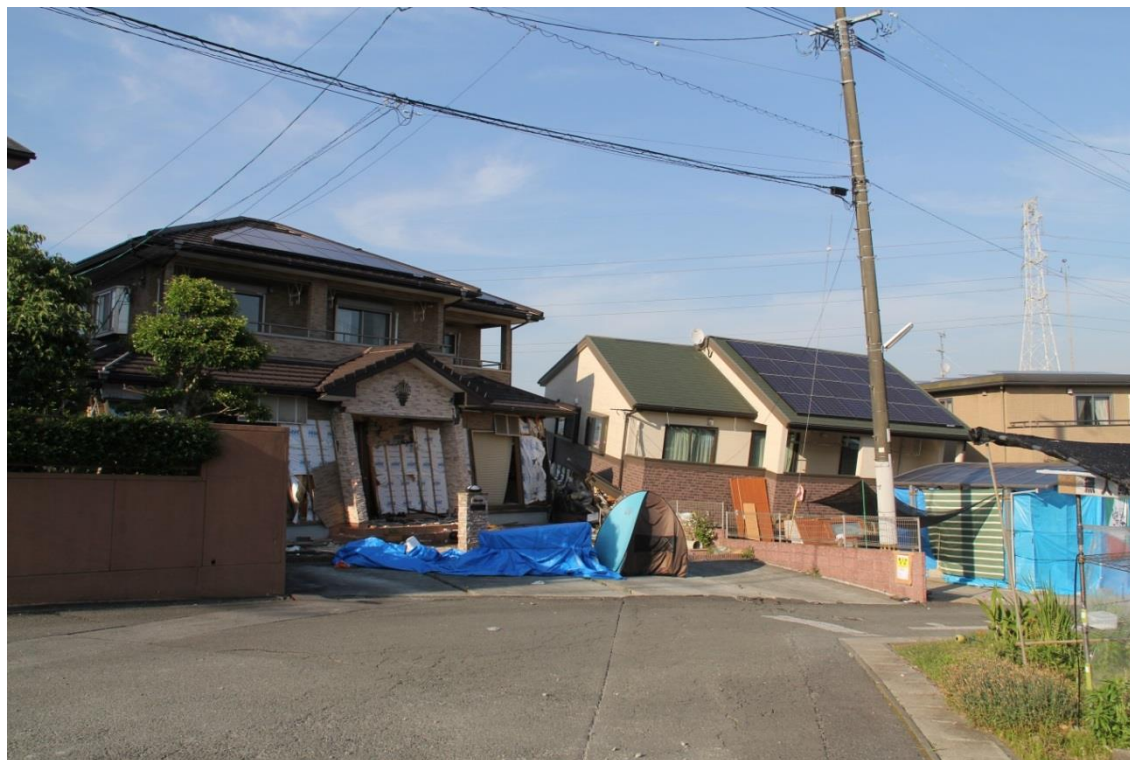
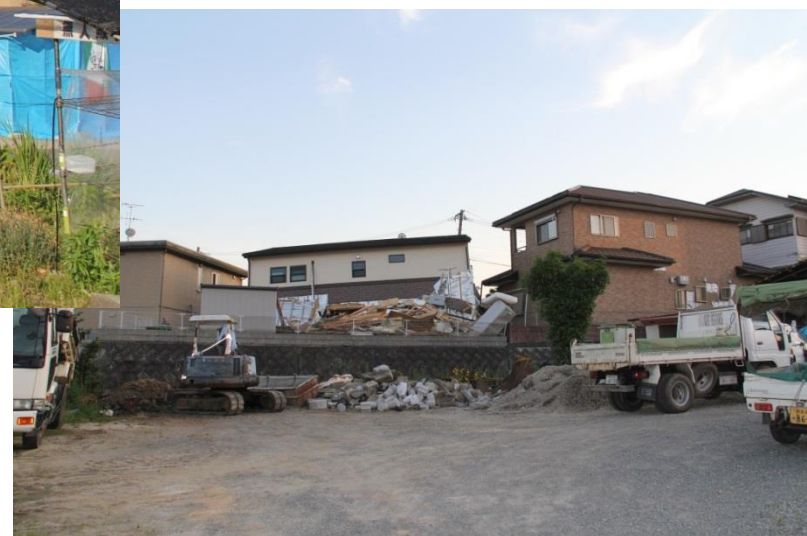
- ・ 辻の城地区の被害
- ・ 同じ造成地なのに被害のひどい箇所があり

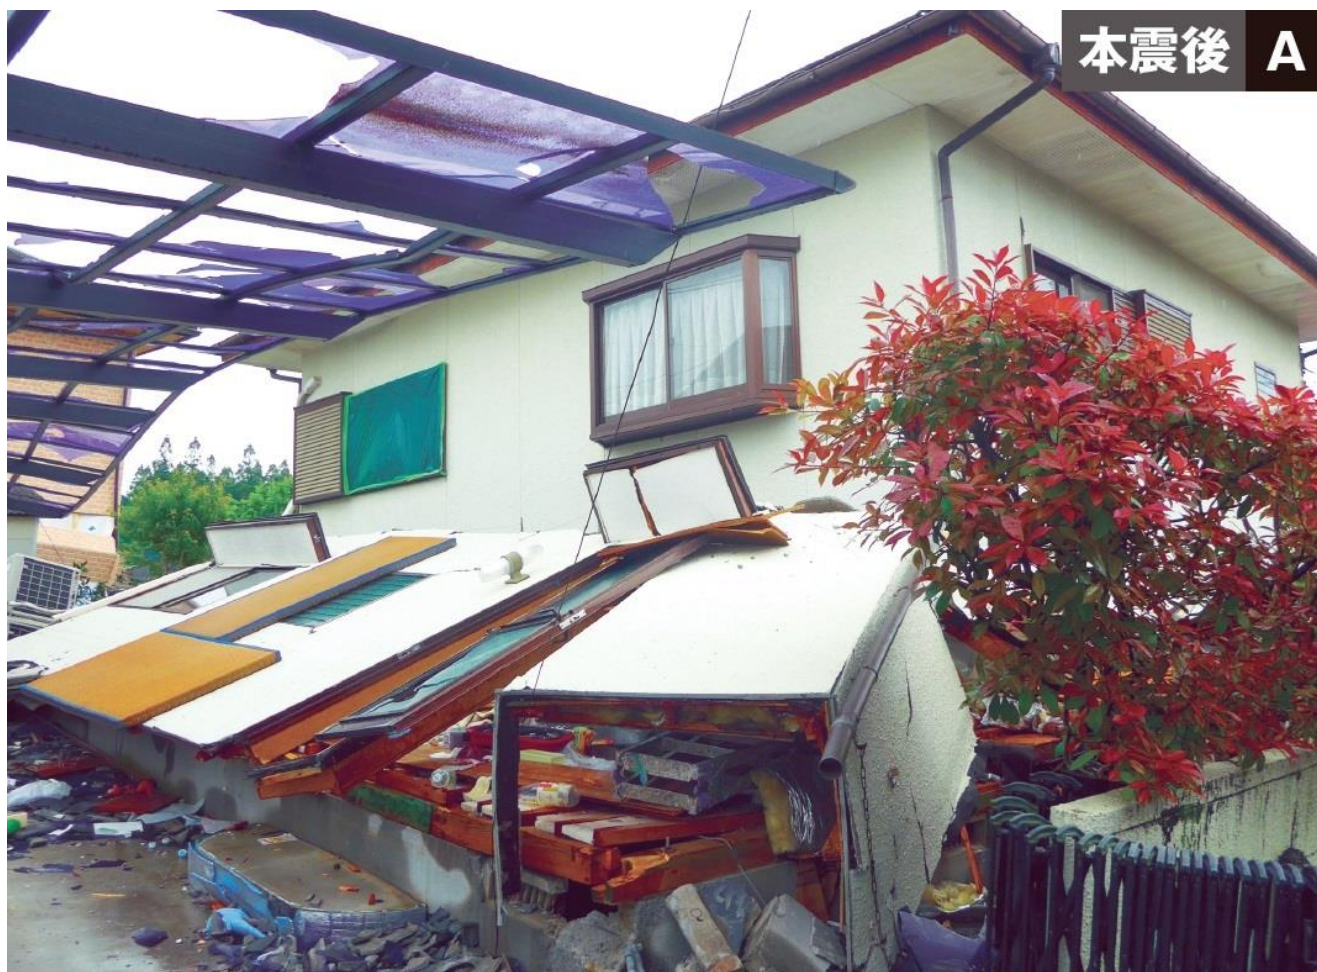
- ・ 本震で1階が崩壊した
- ・ 基礎の隅部が損壊している

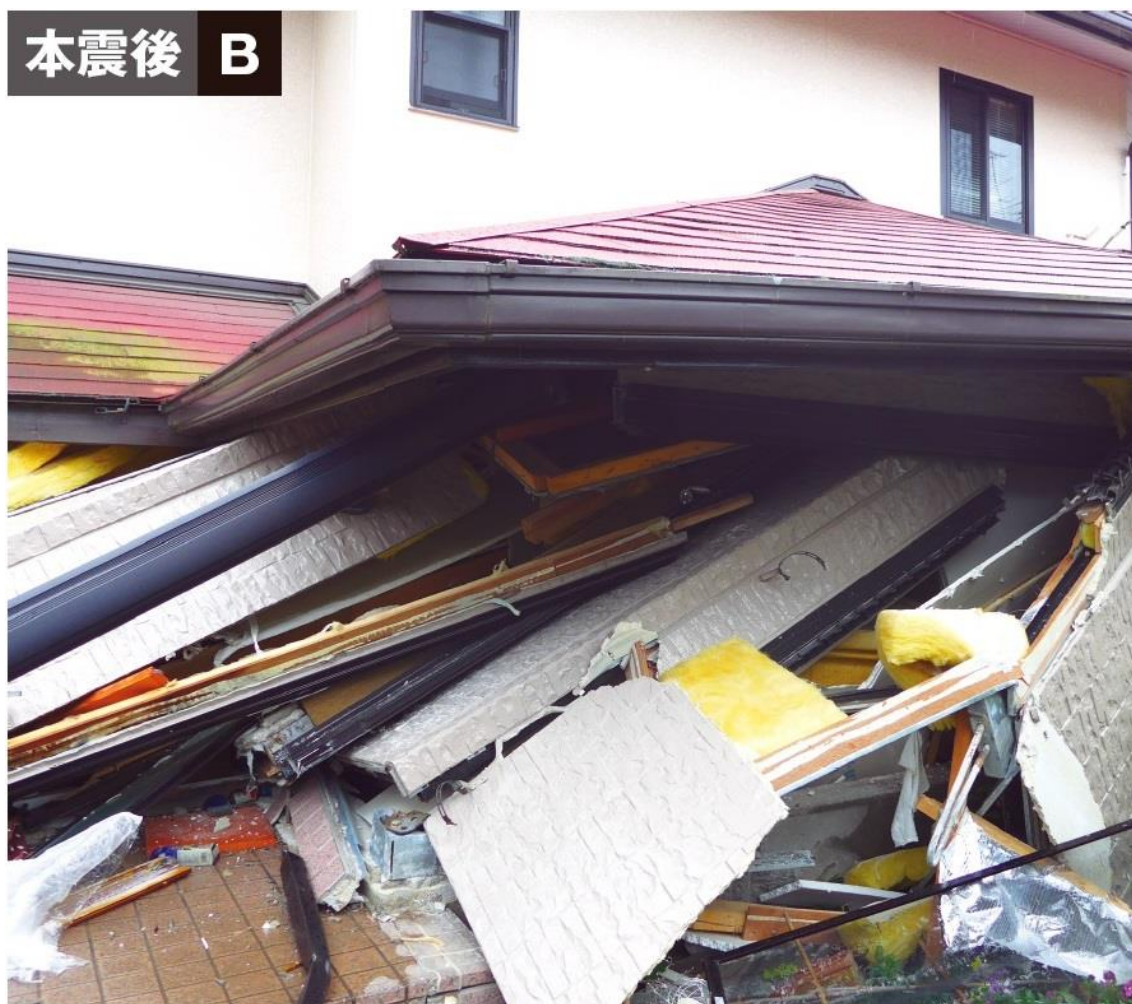
- ・ 本震で1階が崩壊したプレハブ住宅
- ・ 鉄骨の部材が見える

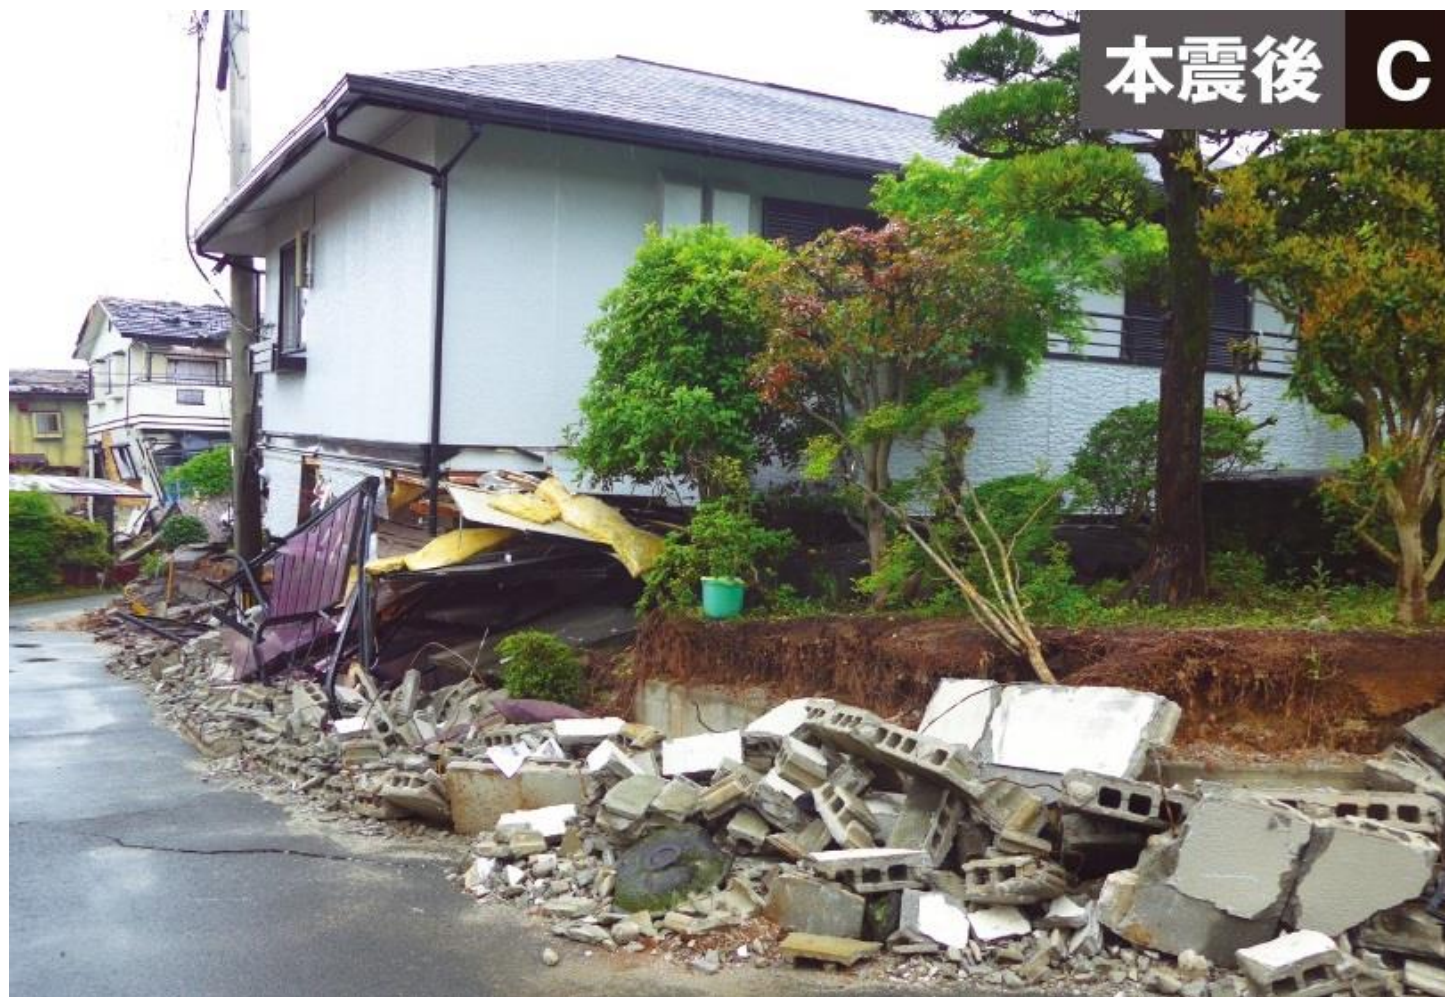
- ・ 本震で1階が崩壊したプレハブ住宅

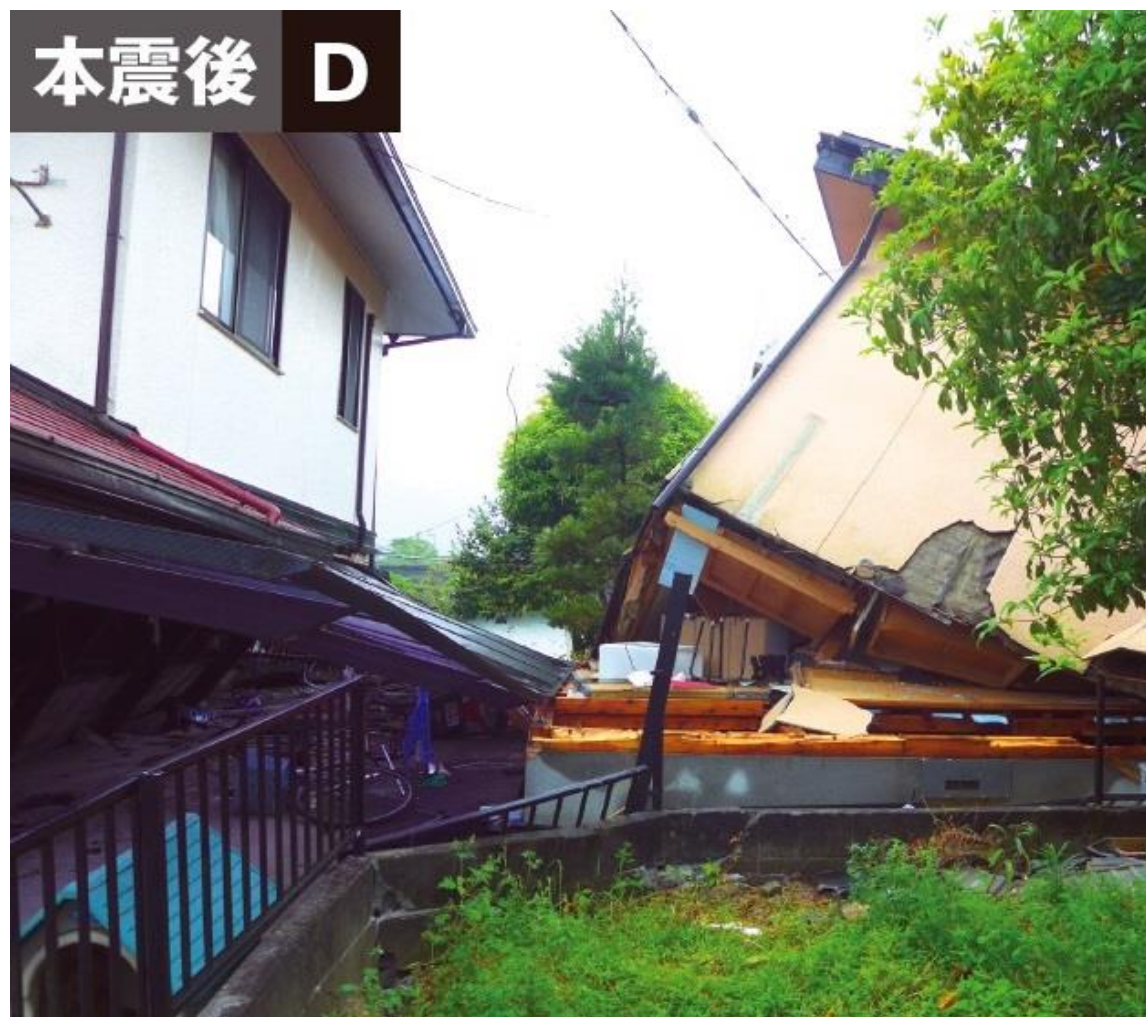
- ・ 柱が引き抜け、転倒するようにして倒壊した
- ・

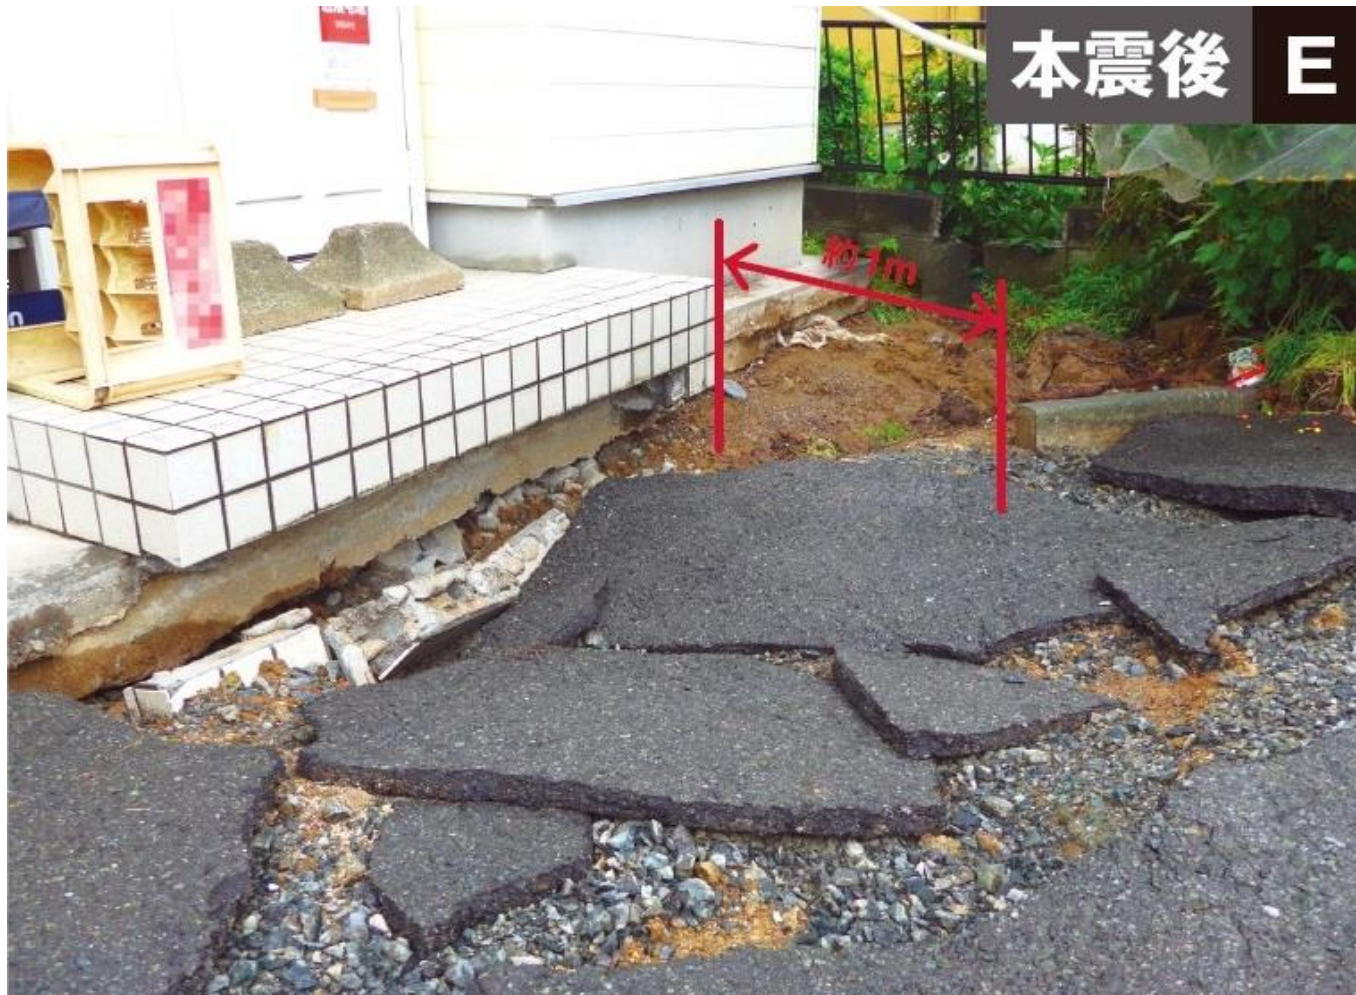
- ・住宅が基礎ごと約1m、西に動いた
- ・地盤がかなり動いたことが分かる

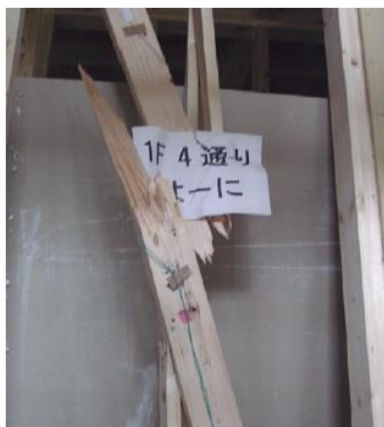
内部の筋かいが折れた  
(内部階段正面の筋かい)

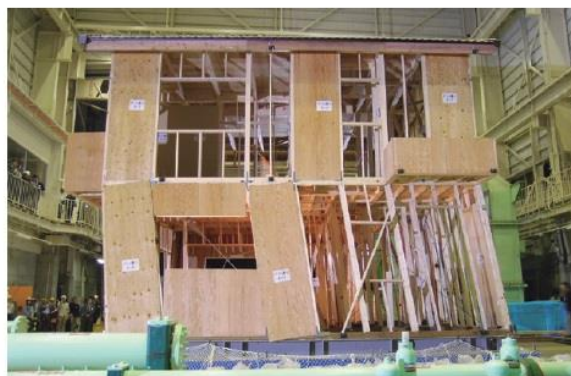
構造用合板が外れて性能を失った  
(外観を平面図右側から見た様子)

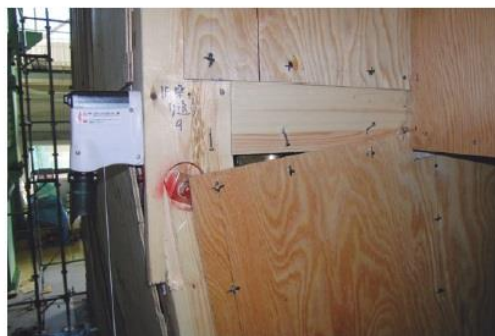
梁との接合部で柱が折れて2階を支えられなくなった  
(平面図左下の隅柱)

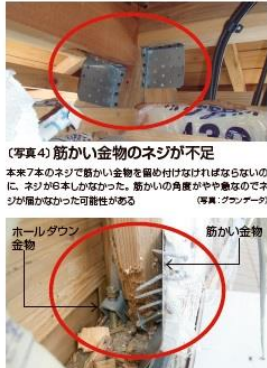
**(写真4) 筋かい金物のネジが不足**  
本来7本のネジで筋かい金物を留め付けなければならないのに、ネジが本数不足であった。筋かいの角度がやや急なことでネジが傾かなかった可能性がある。(写真: グランデータ)

**(写真5) 二つの金物が干渉**  
クギが引き抜かれ、筋かいが割裂していた。ホールダウン金物と筋かい金物を同じ場所に取り付けようとしたため、筋かいの芯にクギを打てず、隙にすり抜けていたと思われる。(写真: 本報)

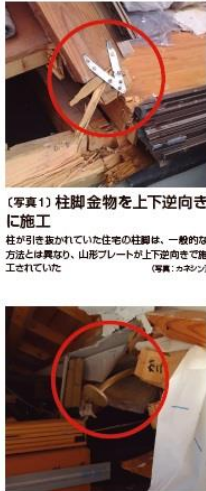
**(写真1) 柱脚金物を上下逆向きに施工**  
柱が引き抜かれていた住宅の柱脚は、一般的な方法とは異なり、山形プレートが上下逆向きで施工されていた。(写真: カネシン)

**(写真2) 柱脚金物の組み合わせミス**  
出隅の柱が引き抜かれていた住宅では、15kNのホールダウン金物が必要な柱脚に、屋付をボルトで留め付けていた。本来は基礎にアンカーボルトを埋め込む必要がある。(写真: エムス構造設計)

熊本県の益城町で被災した築年数が比較的新しい住宅で見られた柱脚金物の不適切なパターンの一つは、取り付け向きの間違ひだ。例えるなら、柱に音階がないのに山形プレートが上下逆向きで施工されているように、もう一つは、金物の選定ミスだ。15kNのホールダウン金物が必要な柱脚に、10kN程度しか耐力を期待できない座付ボルトを組み合わせていた（写真2）。

エムス構造設計（新潟市）の佐藤実さんは「柱脚のホールダウン金物はアンカーボルトを基礎に埋め込むのが原則だ。基礎に埋め込まない座付ボルトだと土が壊れてしまう。設計図書の指示には15kNとあったので、他のホールダウン金物も同様の

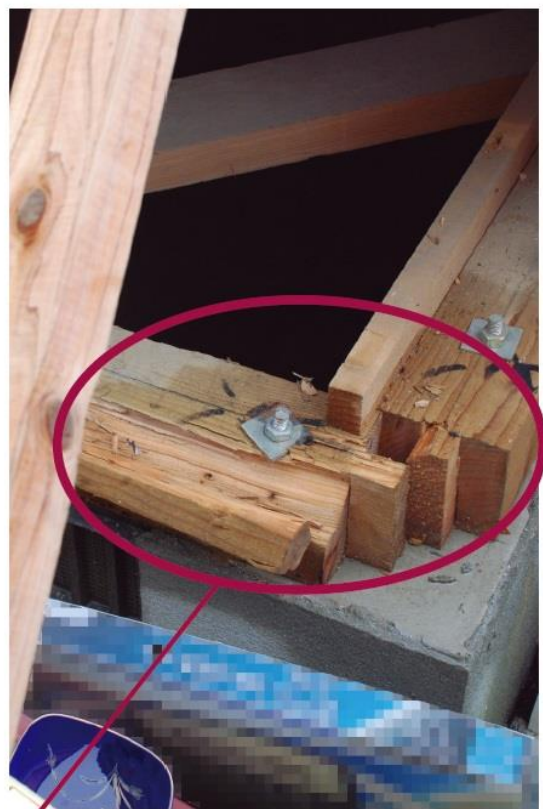
基礎の上に直接隅柱が設置されていたように見られる。写真の状況から推測すると、隅柱に対して、土台が両方から差し込まれていたようだ

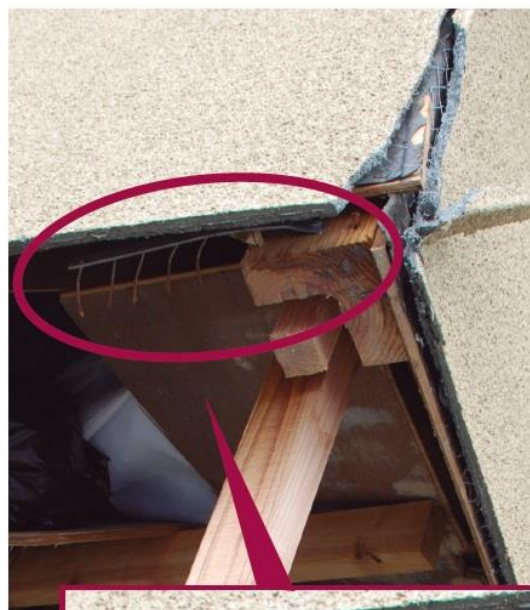
隅柱を見ると、端部に金物らしきものが見えるのが写真で確認できた。拡大すると、くぎが5本あるように見える。柱部分にも金物を留め付けているくぎらしきものが見えた

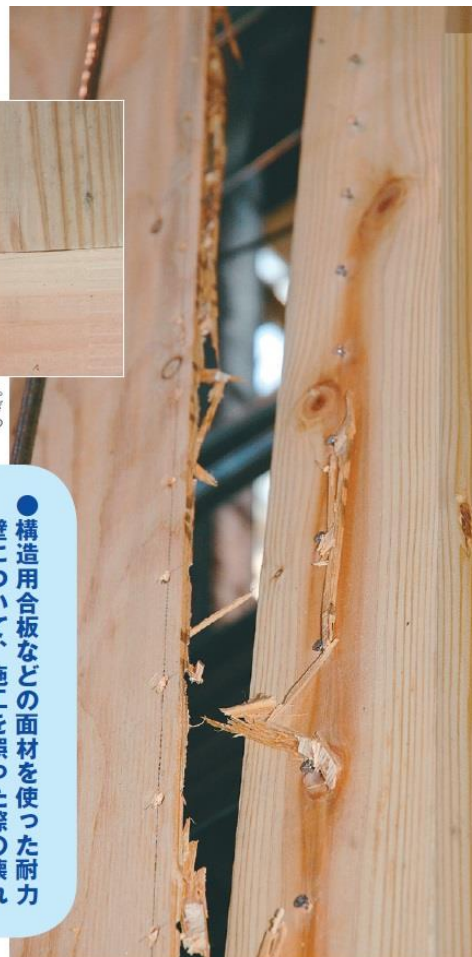
上は実験前の試験体の様子。  
5mmもめり込んでいるため、くぎ  
頭が見えにくい。右は実験後の  
様子

● くぎがめり込み過ぎると、わずかな変形で壁が急激に破壊してしまう
